Peugeot 2008-P1-2019  
2008 1.2 PT 130 Allure AT

| Rejestracja | WE4M317 |
| VIN | VR3USHNSSMJ828480 |

SZCZEGÓŁY EKSPERTYZY

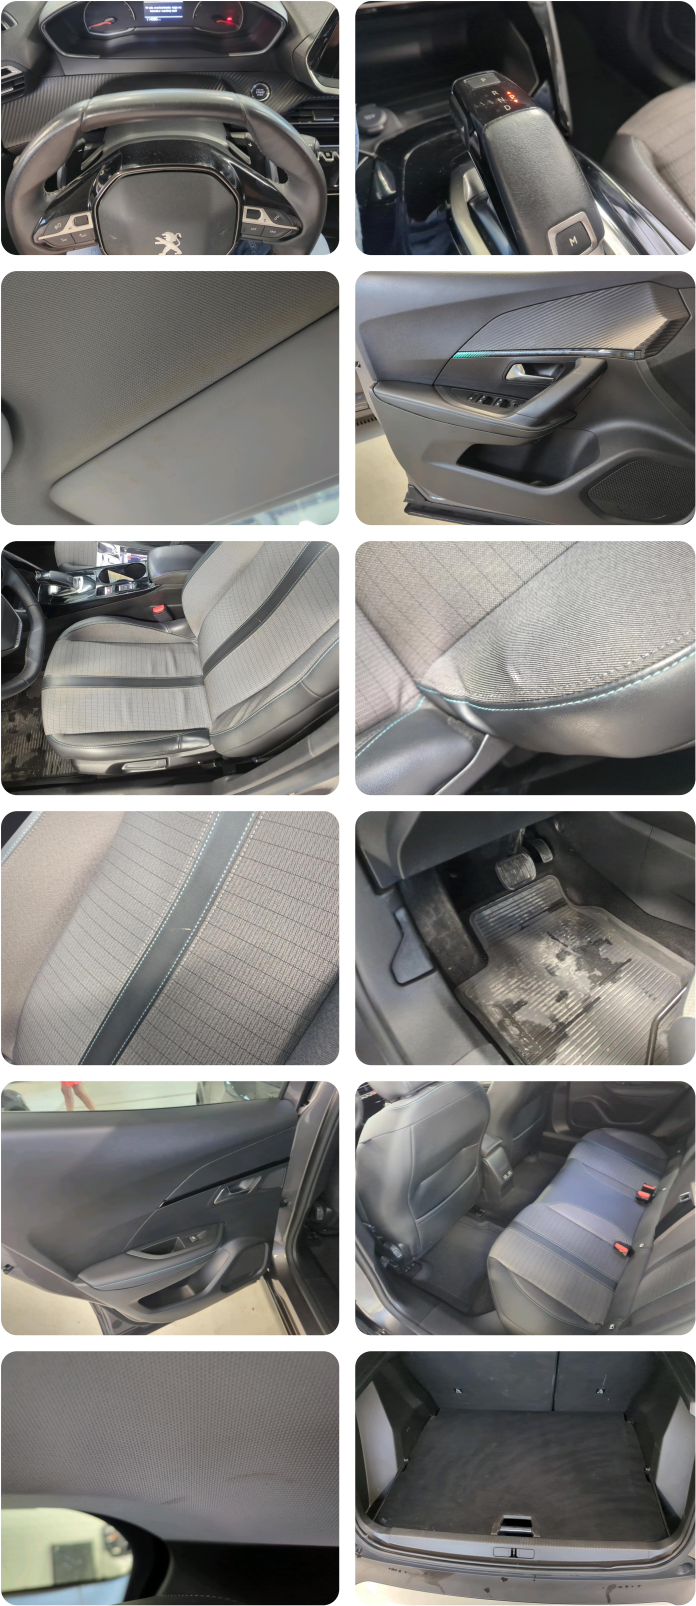
1 | Interior

| Damage type | Stain |
| Severity | <50%, light |
| Comments: zużycie, zarysowania | |

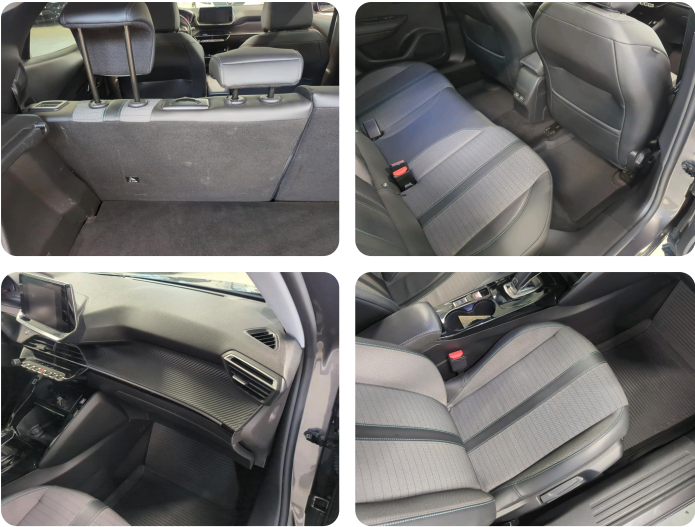
2 | Backrest cover FL

| Damage type | Deviation from delivery condition/scope |
| Severity | <50%, medium |
| Comments: wystający element konstrukcyjny | |

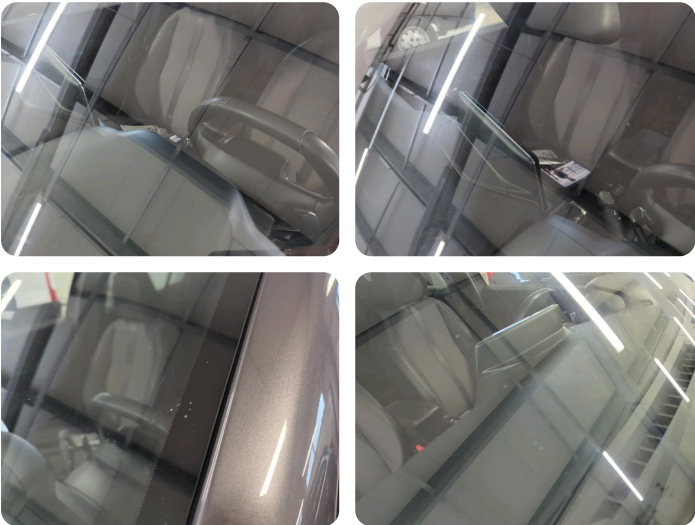
3 | Windscreen

| Damage type | Stone chip(s) |
| Severity | <50%, light |

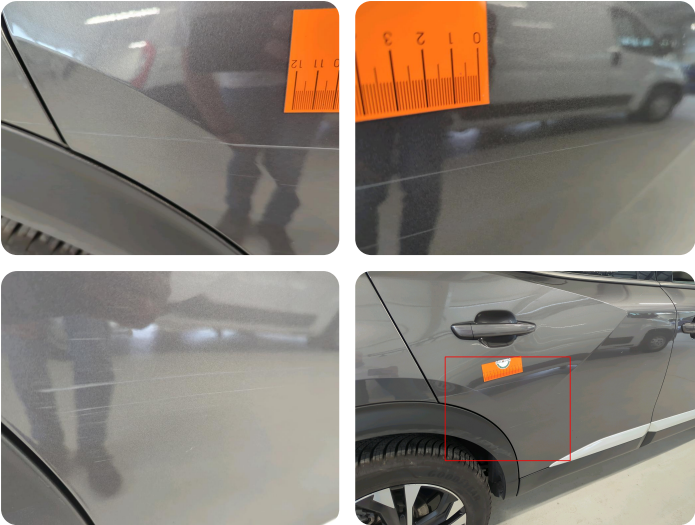
12 | Door RR

| Damage type | Scratch(es) |
| Severity | <50%, medium |

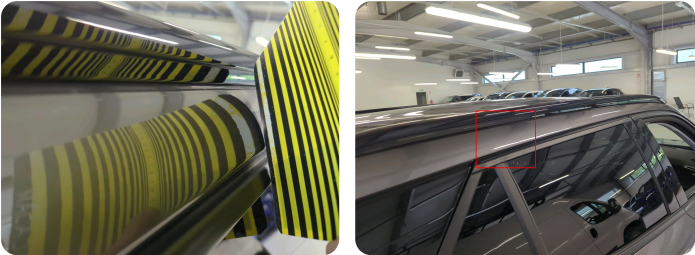
13 | Roof pillar R

| Damage type | Dent(s) |
| Severity | >1cm - 2cm |

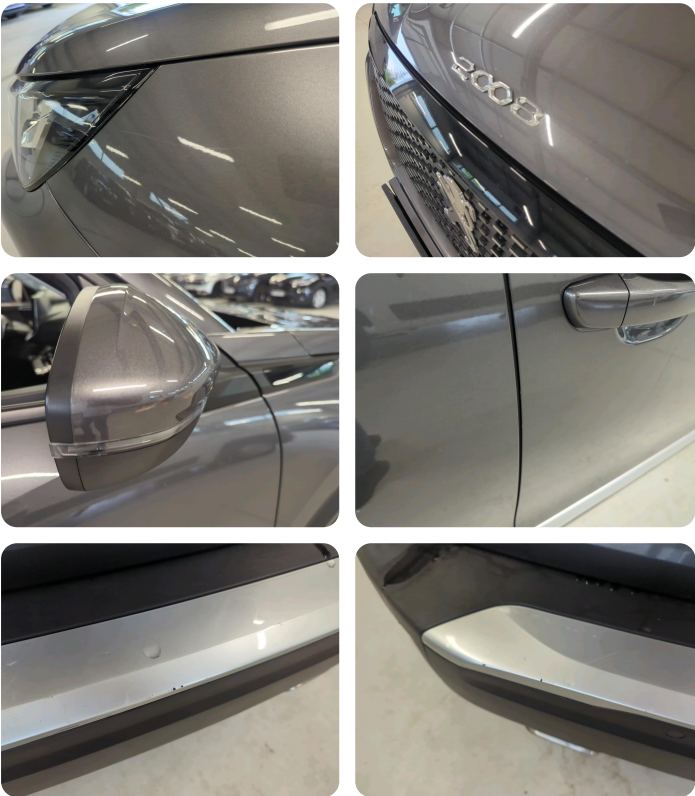
14 | Bodywork

| Damage type | Scratch(es) |
| Severity | <50%, light |

Comments: odpryski, zanieczyszczenia
