## EKSPERTYZA POJAZDU

| Nr zlecenia | VHS00450/26 |

| Model | SEAL U DM-I |
| Numer rejestracyjny | WB501EF |

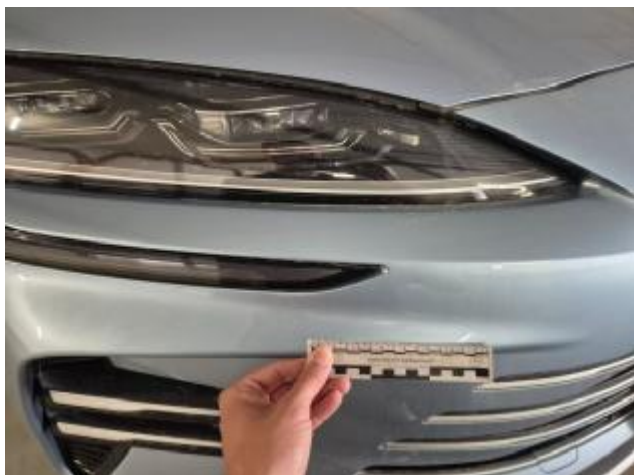
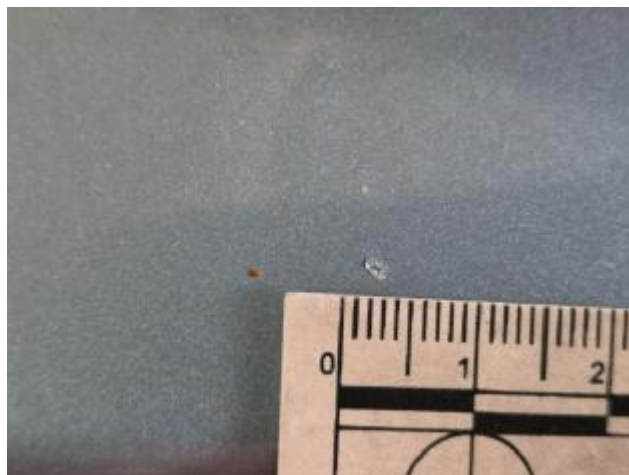
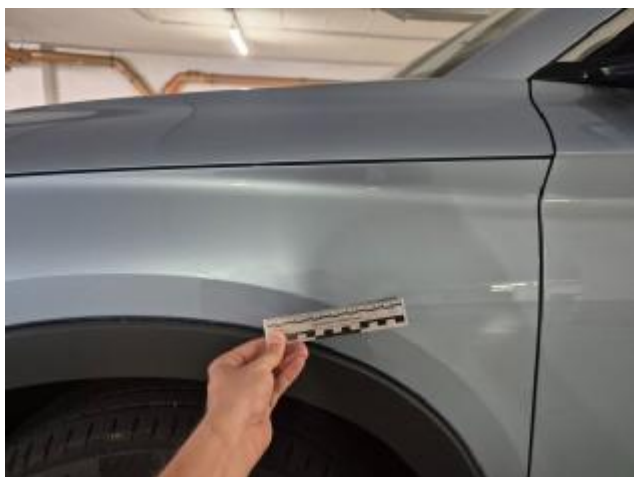
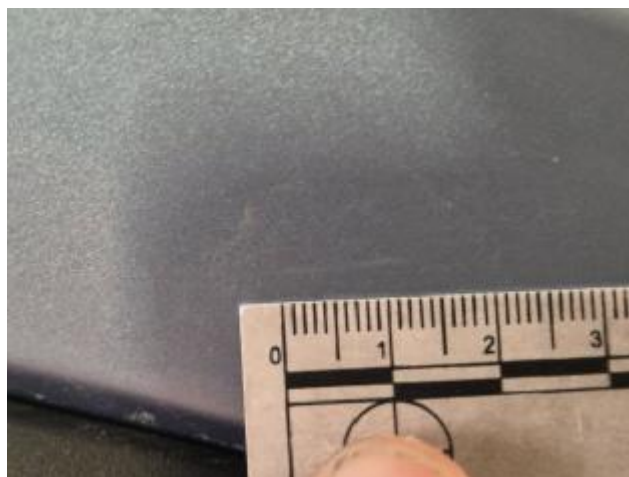
## ZDJĘCIA USZKODZEŃ

| NAZWA ELEMENTU | RODZAJ USZKODZENIA |
|---|---|
| ZDERZAK PRZEDNI | ODPRYSKI LAKIERU |
| BŁOTNIK PRZEDNI LEWY | ZARYSOWANIE |
